长丰谊华置业有限公司

谊华雍景府项目

竣工环境保护验收监测报告

二零二一年八月

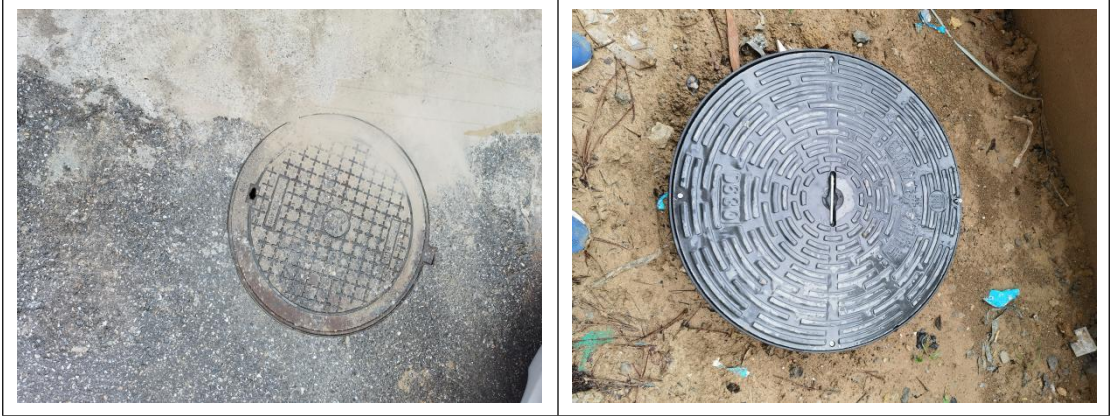
图 3-2 项目污水排放口及雨水排放口

运营期废水主要来源于居民生活污水。生活污水均由化粪池预处理后，分别引入市政污水管道，最终进入长丰县污水处理厂处理，不会对地表水环境产生影

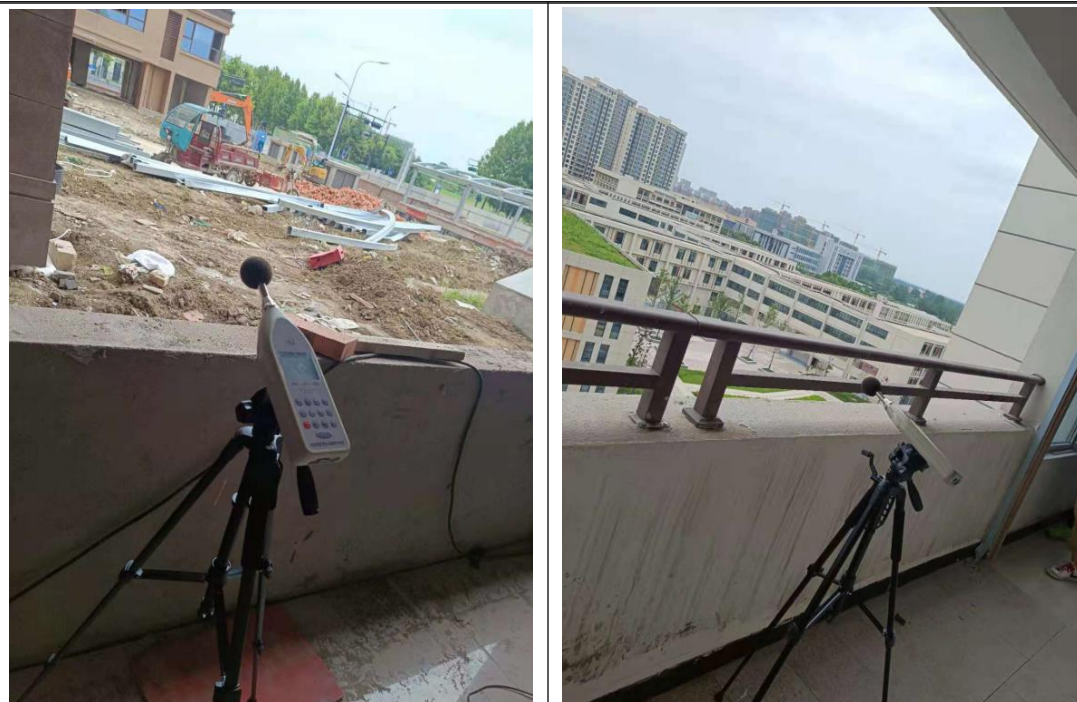
图 7-1 现场监测照片

根据上述监测结果可知,项目区所在区域声环境质量满足《声环境质量标准》(GB 3096-2008)中 1 类区标准要求;验收范围内临近城市次干道一侧声环境质量能满足《声环境质量标准》(GB 3096-2008)中 4a 类标准要求。
