合肥碧腾房地产有限公司 N1705 地块开发
项目（E 地块 12#~13#住宅楼、15#~23#住
宅楼、25#住宅楼、S2 综合配套楼、地下车
库二及相关配套设施）阶段性竣工环境保
护验收监测报告

编制单位：安徽应天环保科技咨询有限公司

二零二二年五月

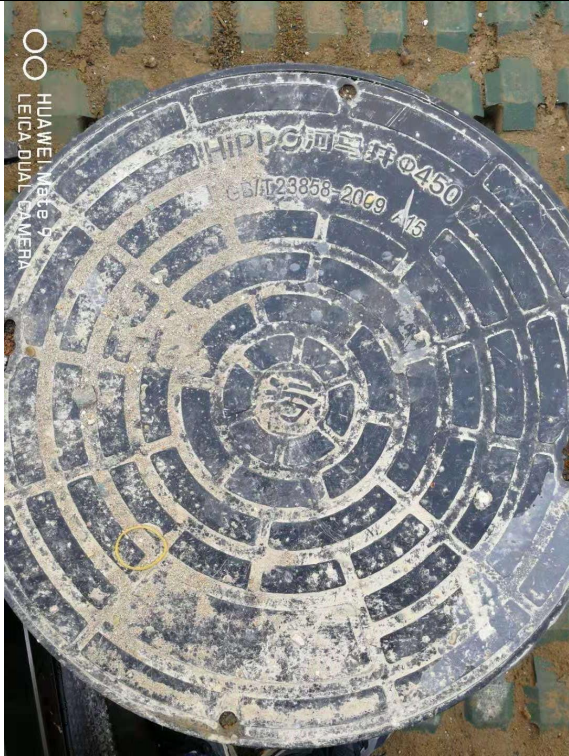
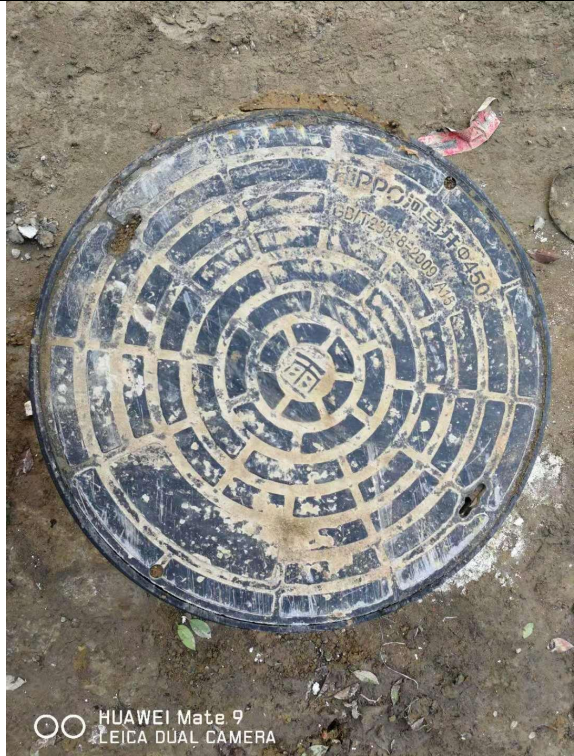
图 4.1-1 项目污水排放口及雨水排放口

本项目设置了化粪池，生活污水均由楼前接户管收集，经化粪池预处理。项目产生的废水经预处理后通过市政污水管网进入望塘污水处理厂处理，处理达标要求后排入南淝河。

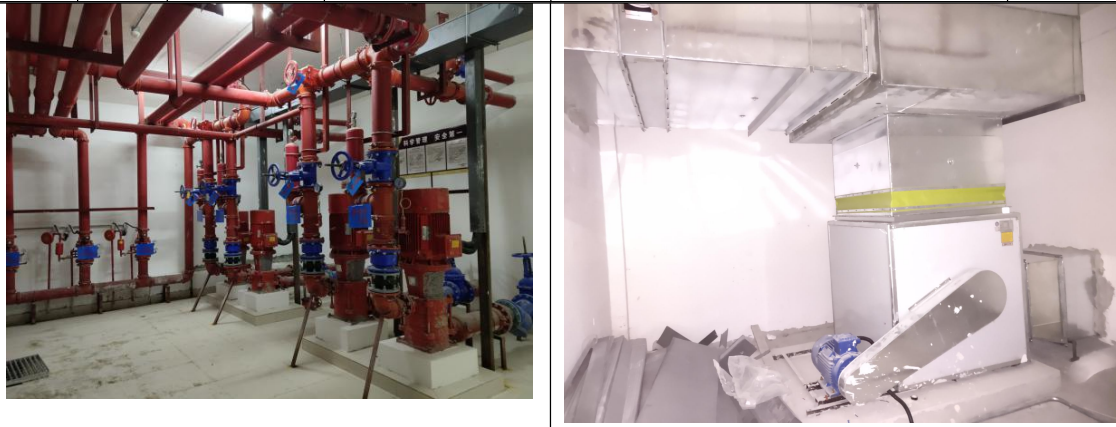
图 4.1-2 项目地下公建设施降噪措施

本项目高噪声设备主要有水泵、风机等，声压级在 70~90dB（A）。空调系统每层设 1 台室外机，放置在设备平台上，室外机噪声较小，经过设置减振基座，并安装百叶窗后，产生的噪声对外环境的影响很小。
